## PARQUE ECOLÓGICO DISTRITAL DE HUMEDAL JUAN AMARILLO - TIBABUYES

### INFORME DE GESTION VIGENCIA 2020

**SECRETARIA DISTRITAL DE AMBIENTE SUBDIRECCION DE ECOSISTEMAS Y RURALIDAD GRUPO DE HUMEDALES.  
Bogotá 2020**

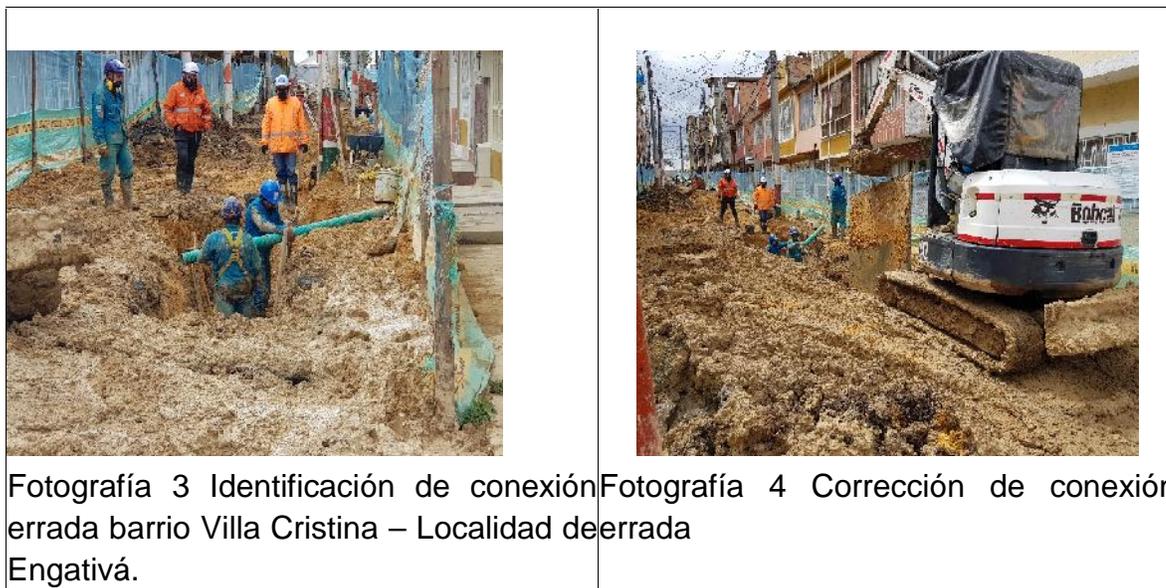
**Figura 3. Fotografías 3, Identificación de conexión errada y Fotografía 4, Corrección de conexión errada.**

- **Tensionantes:** Vertimiento de aguas contaminadas y/o conexiones erradas

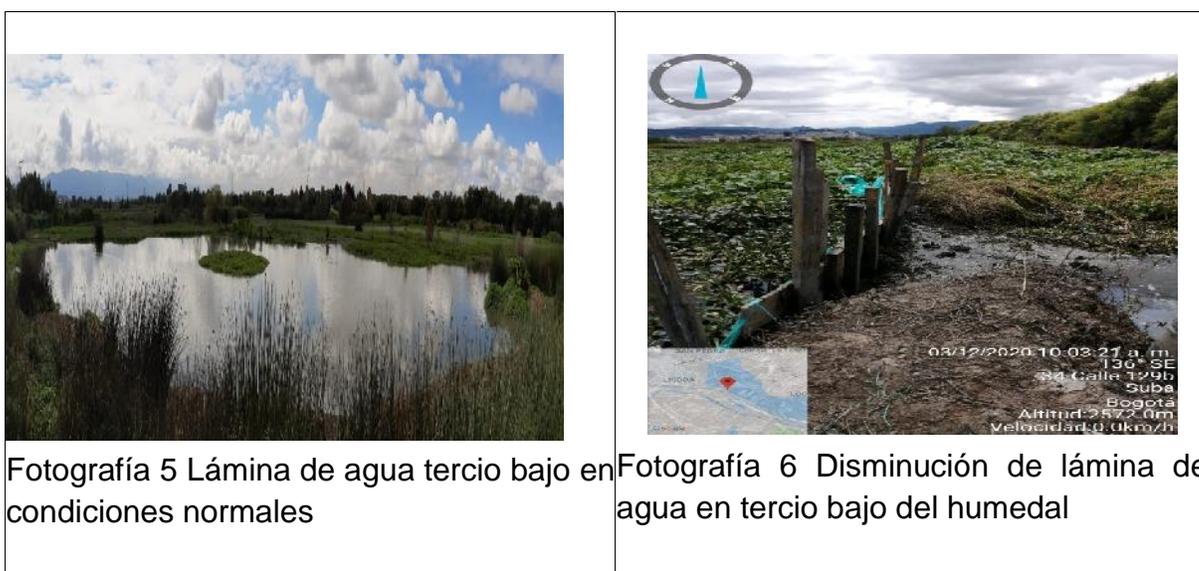
**Figura 4. Fotografías 5, Lámina de agua tercio bajo en condiciones normales y Fotografía 6, Disminución de lámina de agua en tercio bajo del humedal.**

- El día 07/01/2020 se realiza visita al PEDH JAT evidenciándose la pérdida de la lámina de agua en el tercio medio y bajo.
- El 08/01/2020 se realiza recorrido con funcionarios de la EAAB de verificación rompimiento del Jarillón occidental.
- El 10/01/2020 Se realizó recorrido de inspección a falla del Jarillón occidental en compañía de los ingenieros de la dirección de ingeniería especializada de la EAAB
- El día 30/11/2020 se realiza visita al PEDH JAT evidenciándose la pérdida de

e) El 03/12/2020 Se realizó recorrido de inspección a falla del Jarillón occidental en compañía de los ingenieros de la dirección de ingeniería especializada de la EAAB

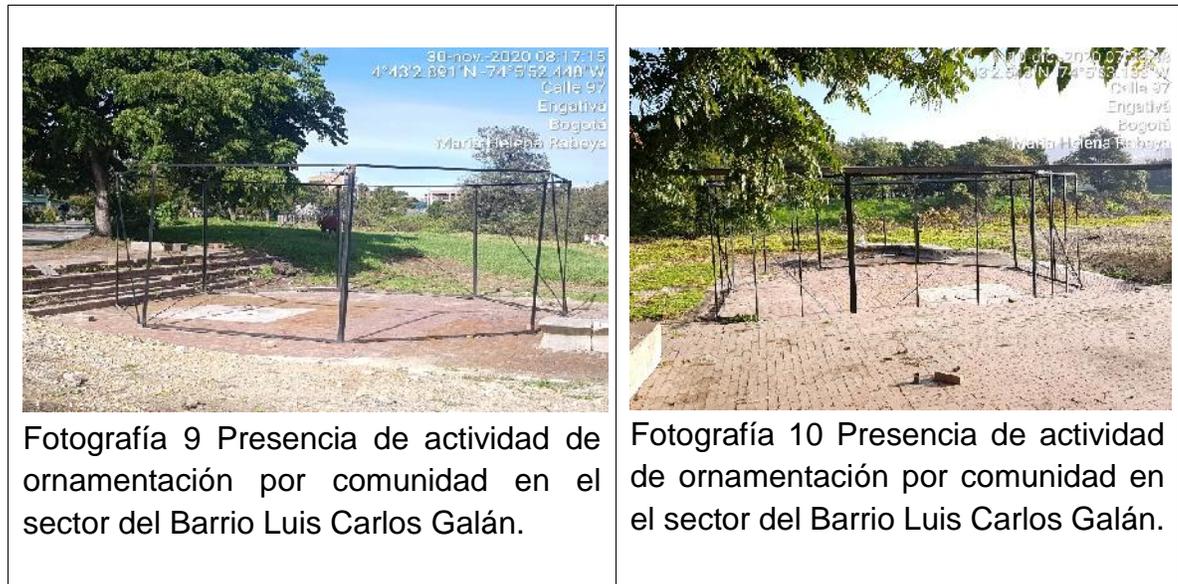
**Figura 6. Fotografías 9, Presencia de actividad de ornamentación y Fotografía 10, Material de construcción y de excavación dispuesta dentro del humedal.**

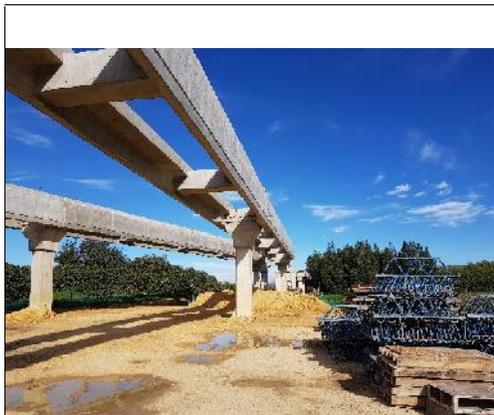
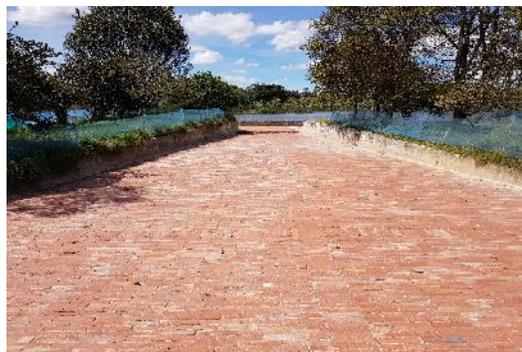
**Figura 7. Fotografías 11, Construcción pasarela en conexión funcional Lisboa – Cortijo y Fotografía 12, Construcción sendero combinado corredor ambiental borde norte – tercio Alto.**

Fotografía 11 Construcción pasarela en conexión funcional Lisboa – Cortijo.

Fotografía 12 Construcción sendero combinado corredor ambiental borde norte – tercio Alto.

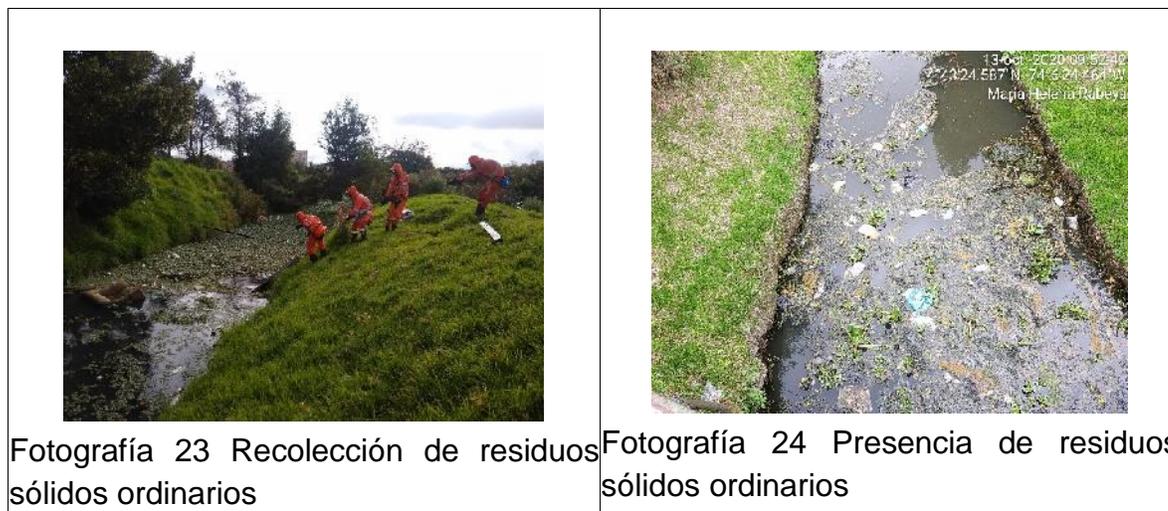
**Figura 12. Fotografía 23, Recolección de residuos sólidos ordinarios; Fotografía 24, Presencia de residuos sólidos ordinarios.**

interadministrativo N.º 9-99-24300-0776-2020 ha realizado la recolección de 281.88 m3 de residuos sólidos ordinarios y 177,00 llantas usadas.

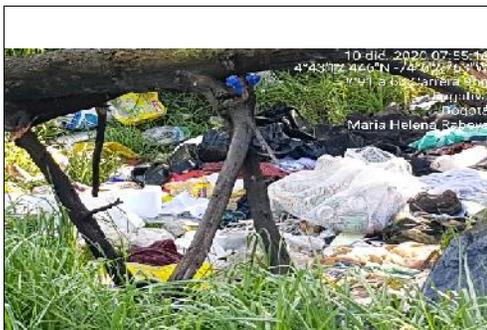
**Figura 13. Fotografía 25, Residuos sólidos urbanos en el sector de Santa Cecilia; Fotografía 26, Jornada de limpieza en el sector de Bolivia.**

Fotografía 25 Residuos sólidos urbanos en el sector de Santa Cecilia.

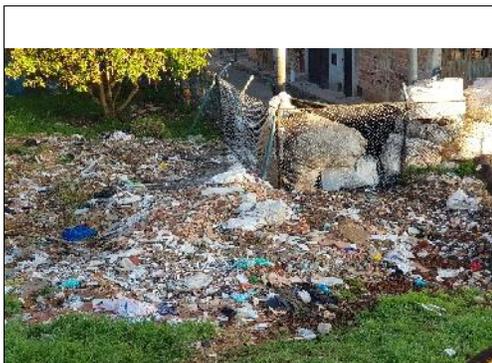
**Figura 14. Fotografía 27, Disposición inadecuada de RCD's en el sector de Lisboa.; Fotografía 28, Disposición inadecuada de RCD's a la altura de Barrio San Pedro.**

Fotografía 27 Disposición inadecuada de RCD's en el sector de Lisboa.

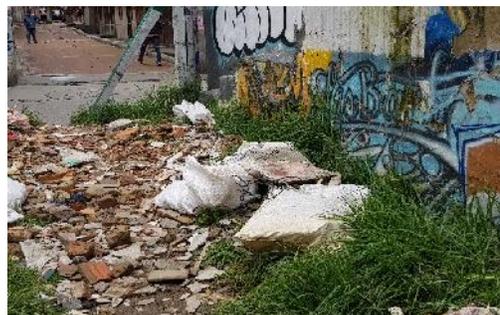
Fotografía 28 Disposición inadecuada de RCD's a la altura de Barrio San Pedro.

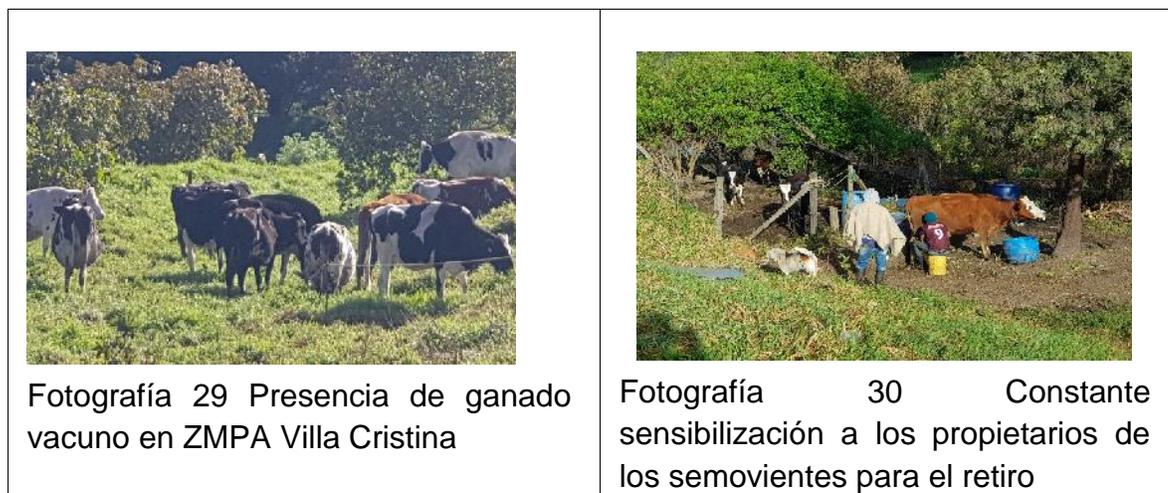
**Figura 15. Fotografía 29, Presencia de ganado vacuno en ZMPA Villa Cristina; Fotografía 30, Presencia de ganado vacuno en ZMPA Villa Cristina.**

En el sector del Barrio Luis Carlos Galán el propietario del semoviente realiza la actividad de ordeño, se realizó sensibilización a los propietarios sobre los usos NO permitidos en los ecosistemas de humedal del Distrito Capital.

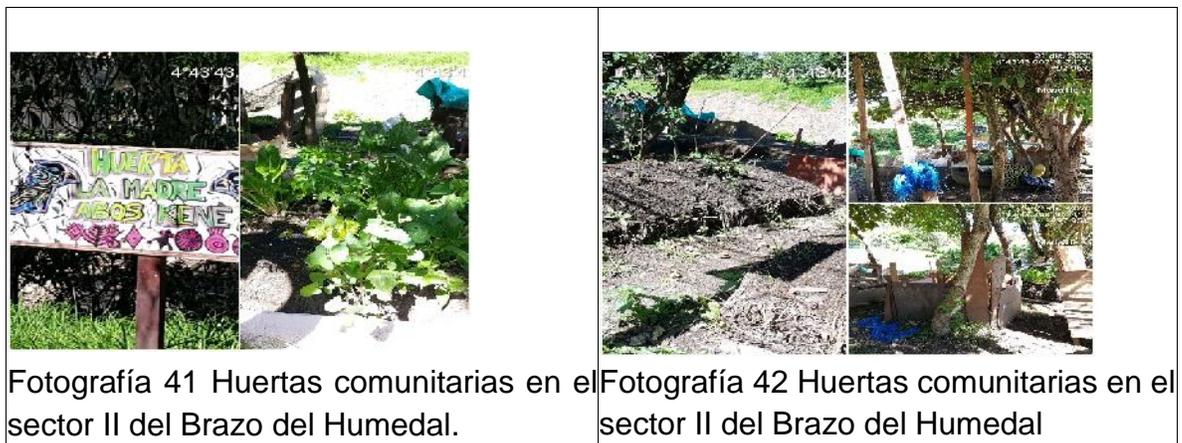
Usos no permitidos dentro del ecosistema, huerta ubicadas al interior del límite legal que se encuentran en el sector II del Brazo del Humedal. Invasión de ZMPA por actividad no permitidas Las huertas hacen parte de procesos comunitarios sin acompañamiento interinstitucional puesto que lo que se ha cultivado no corresponde en su mayoría a especies nativas que contribuyan con los procesos de restauración del Humedal.

**Figura 21. Fotografía 41 y Fotografía 42, Huertas comunitarias en el sector II del Brazo del Humedal.**

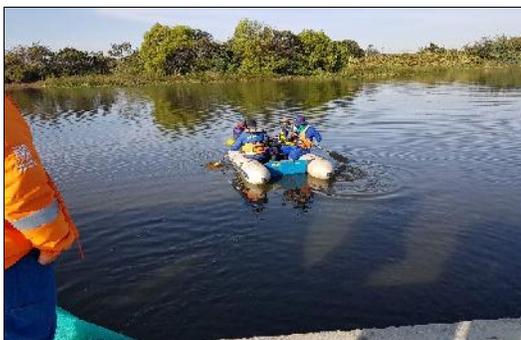
Fotografía 51 Toma de muestras hidrobiológico terció alto.

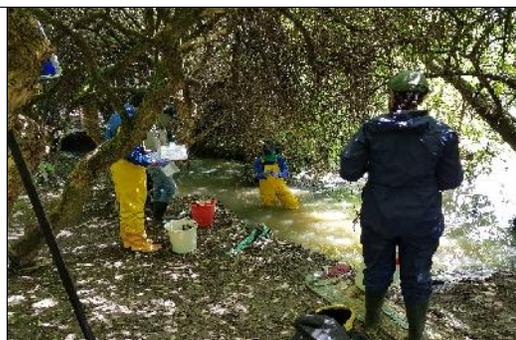
Fotografía 52 Toma de muestras Hidrobiológico Brazo del humedal

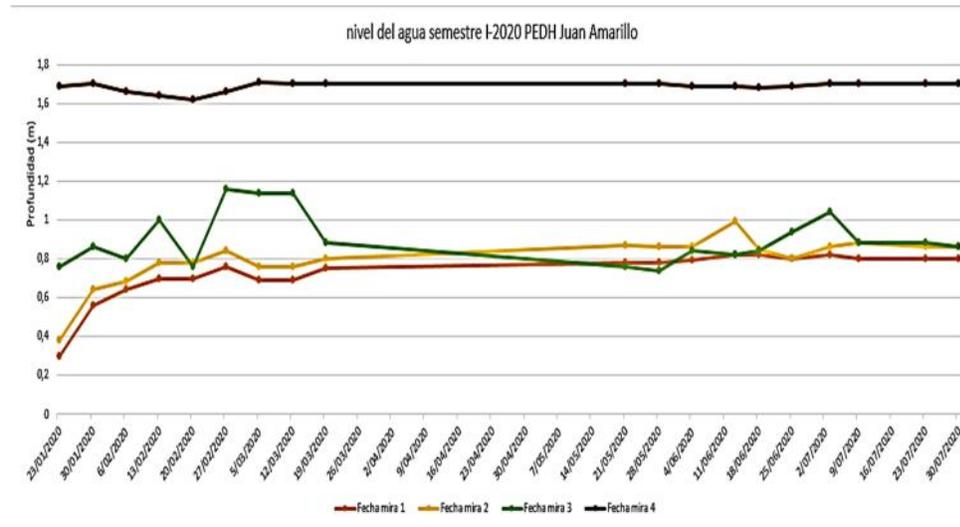
**Gráfica 3. Comportamiento histórico nivel de espejo de agua.**

En la siguiente tabla e imagen se muestra el comportamiento del nivel de profundidad del espejo de agua en el primer semestre de 2020, donde la temporada seca del mes de enero registró temperaturas superiores a los 22°C y el régimen de lluvias ha sido atípico sin presentarse las temporadas de lluvia característica del periodo marzo-abril.

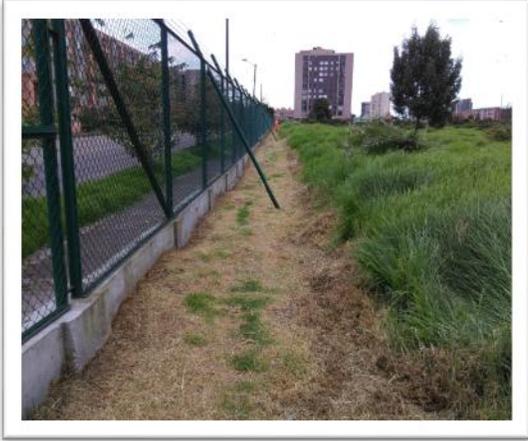
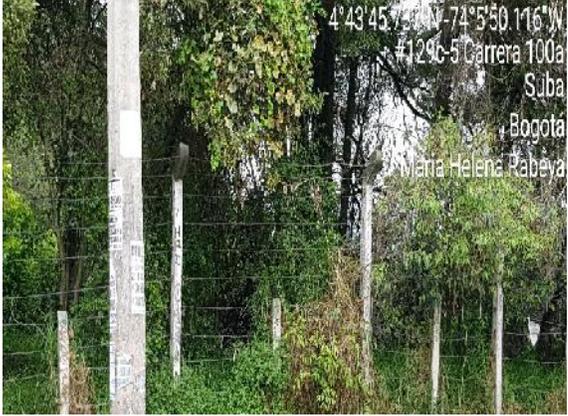
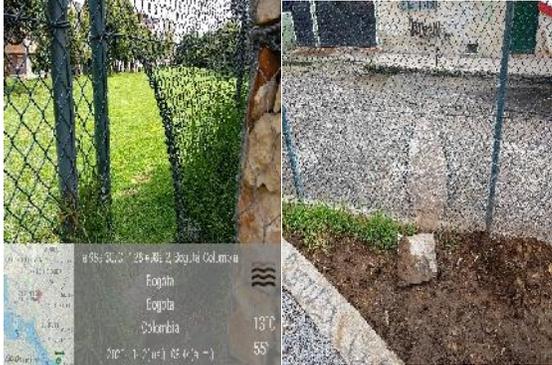
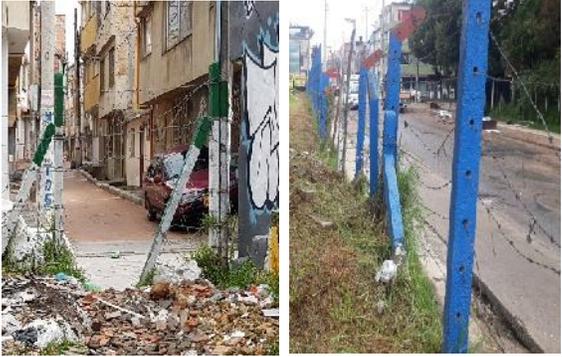
El PEDH Juan Amarillo en la localidad de Suba cuenta en gran parte con cerramiento permanente perimetral en malla eslabonada; en los recorridos periódicos realizados por el grupo de administración se observan daños/averías ocasionados posiblemente por la comunidad, estos daños en el cerramiento se le realizan reparaciones menores desde el contrato de mantenimiento de la EAB con AB.

<p>Fotografía 65 Estado de cerramiento en malla eslabonada.</p>	<p>Fotografía 66 cerramientos provisionales o parciales</p>

<p>Fotografía 67 Evidencia de daño de cerramiento en malla eslabonada</p>	<p>Fotografía 68 Evidencia de daño de cerramiento provisionales o parciales</p>

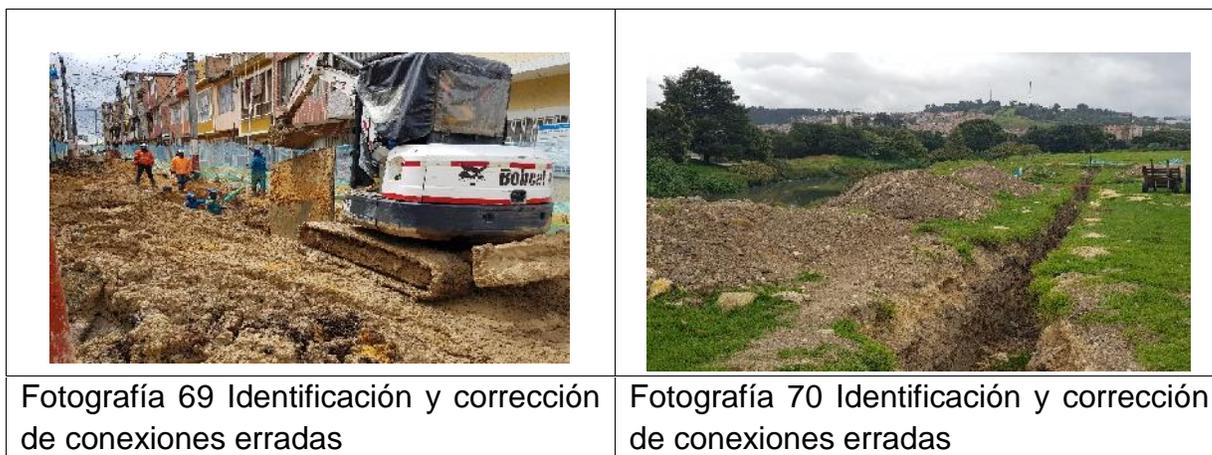
**Figura 42. Fotografía 69 y 70; Identificación y corrección de conexiones erradas.**

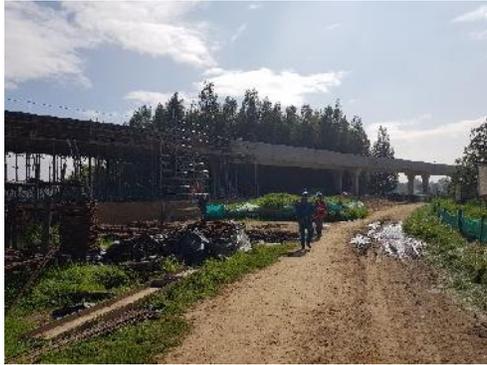
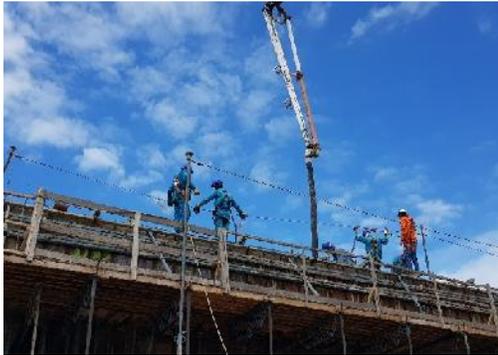
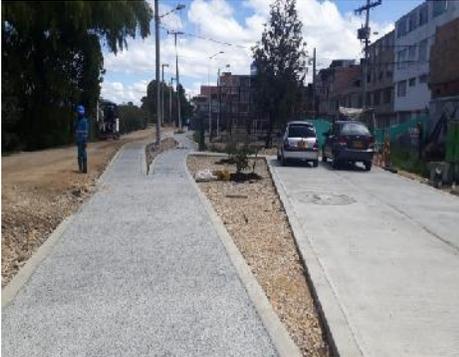
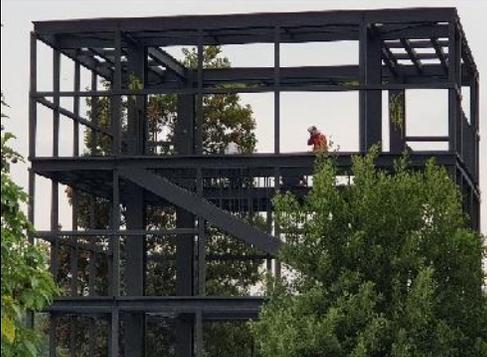
**Figura 47. Fotografía 75, 76, 77 y 78; Avance de la obra, corredores ambientales y sendero combinado.**

<p>Fotografía 75 Avance de la obra conexión funcional Lisboa – cortijo.</p>	<p>Fotografía 76 Avance de corredores ambientales tercios bajo</p>

<p>Fotografía 77 Avance sendero combinado tercio medio</p>	<p>Fotografía 78 Avance de corredores ambientales tercio bajo</p>

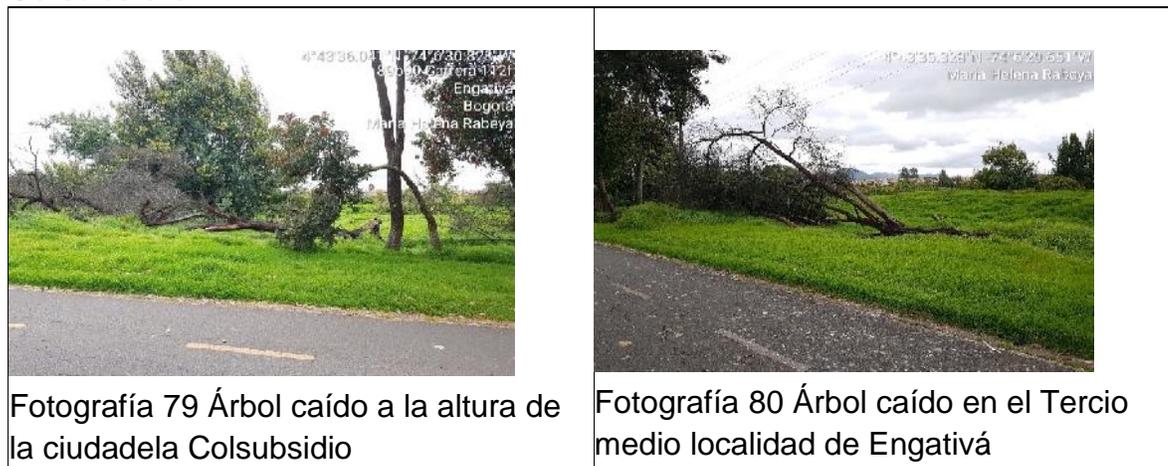
**Figura 48. Fotografía 79 y 80; Árbol caído a la altura de la ciudadela Colsubsidio**

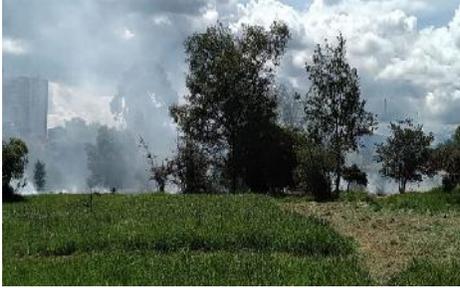
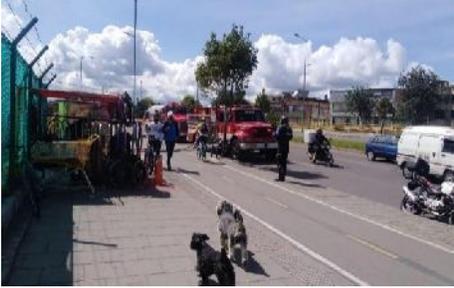
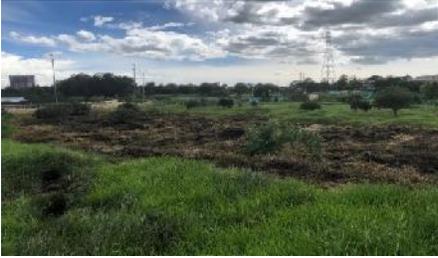
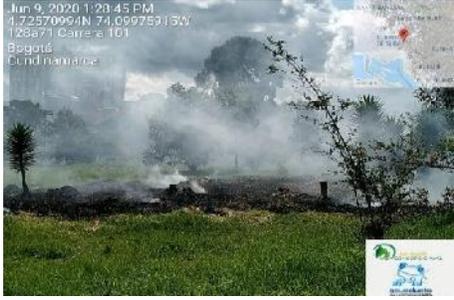
**Figura 50. Fotografía 83, 84, 85 y 86; Conatos.**

En el humedal se evidenciaron quemas a cielo abierto generadas por personas que ejerce el oficio de reciclaje o ciudadano habitante de calle, actuaciones notificadas a los cuadrantes de los barrios Aures, Rincón, Gaitana y al fuerte norte de Carabineros para realizar la respectiva inspección y control.

Fotografía 83 Conato presentado en el tercio alto cerca al Brazo del humedal.	Fotografía 84 Conato controlado por el cuerpo oficial de Bomberos.

Fotografía 85 Conato presentado en el tercio alto cerca al Brazo del humedal	Fotografía 86 Conato presentado en el tercio alto cerca al Brazo del humedal

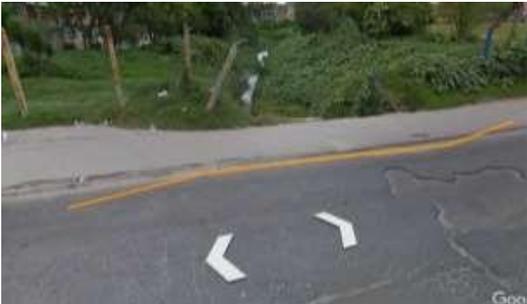
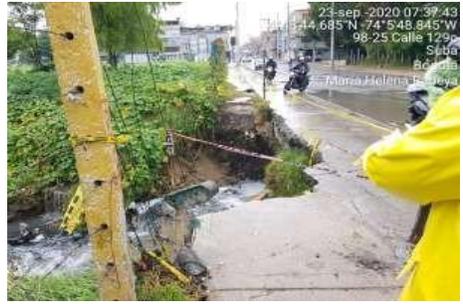
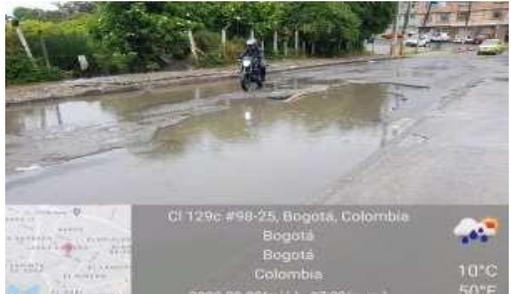
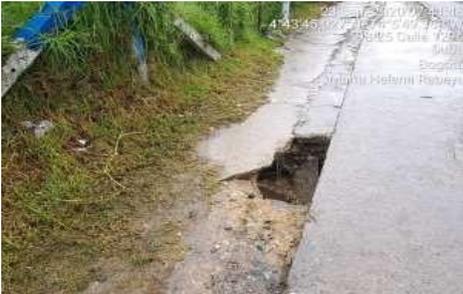
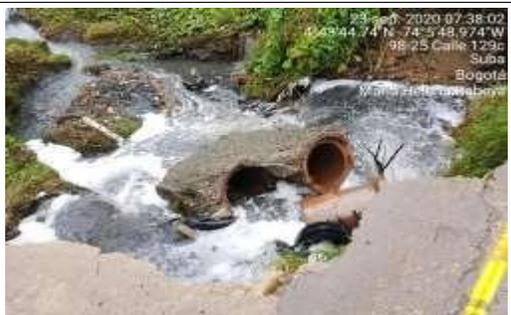
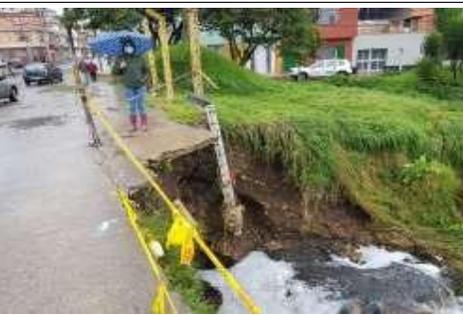
**Figura 52. Fotografías 87, 88, 89, 90, 91 y 92; Hundimiento y encharcamiento del andén.**

1. Hundimiento de andén.
2. Rompimiento de tubería gres de diámetro mayor, la cual se presume corresponde a un colector de aguas lluvias.
3. No se evidencian olores ofensivos en el punto de descarga.
4. Caída de andén y tubería sobre cauce.
5. Falla del concreto en el andén, falla en el pavimento de la carrera 129C y hundimiento de andén sin desprendimiento.
6. Niveles freáticos altos.
7. Postes en concreto para cerramiento en riesgo de caída.
8. El suelo tiene apariencia de rellenos entre material terroso y cemento.
9. Vibraciones por alto tráfico vehicular.

<p>Fotografía 87. Estado del andén antes del hundimiento y caída de material al cauce del humedal – Fuente: Google Earth, 2020</p>	<p>Fotografía 88 Hundimiento de andén y tránsito de motos sobre andén por encharcamiento. – Fuente: SER,2020</p>

<p>Fotografía 89. Encharcamiento de vía. – Fuente: SER,2020.</p>	<p>Fotografía 90. Riesgo de continuación de hundimiento de andén. – Fuente: SER, 2020.</p>

<p>Fotografía 91. Tubería y andén que deberán ser retirados del humedal. – Fuente: SER, 2020</p>	<p>Fotografía 92. Poste de concreto en riesgo de caída sobre cauce. – Fuente: SER, 2020</p>

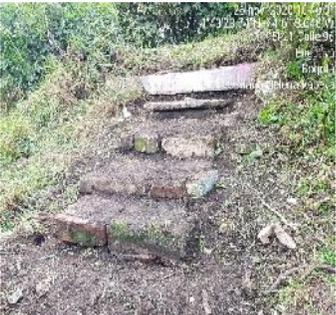
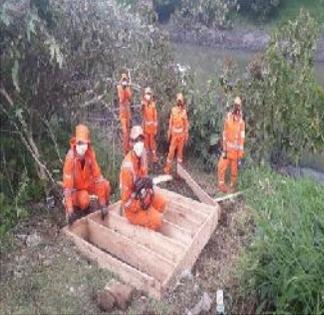
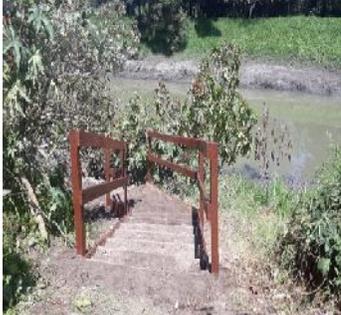
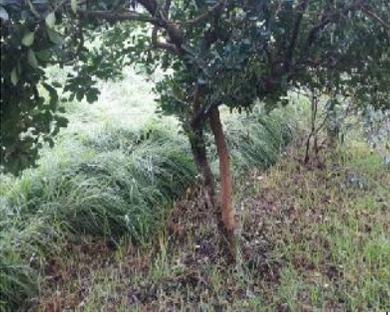
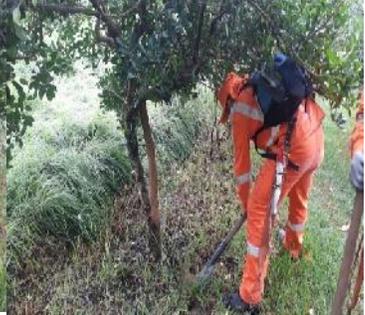
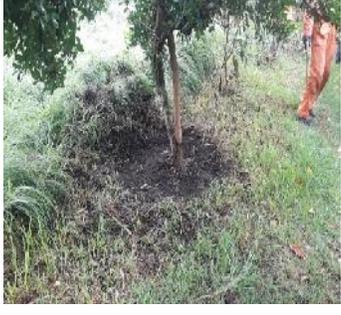
**Figura 55. Fotografías 97, 98, 99, 100, 101 y 102. Áreas intervenidas y ciclos de intervención contrato de mantenimiento suscrito entre la SDA y Aguas de Bogotá S.A ESP.**

Contrato Interadministrativo SDA-CD No. 2020-1872		
Antes	Durante	Después
Instalación y mantenimiento de escalinatas

Fotografía 97. Antes	Fotografía 98. Durante	Fotografía 99. Después
Se verifico la realización de plateos en el sector II Brazo del humedal

Fotografía 100. Antes	Fotografía 101. Durante	Fotografía 102 Después
