REUNIÓN DE SOCIALIZACIÓN DE INICIO DE OBRA

CONTRATO DE OBRA N° SDA 1977
DE 2022

CONSORCIO
PARQUE SDA

SERRANÍA EL ZUQUE

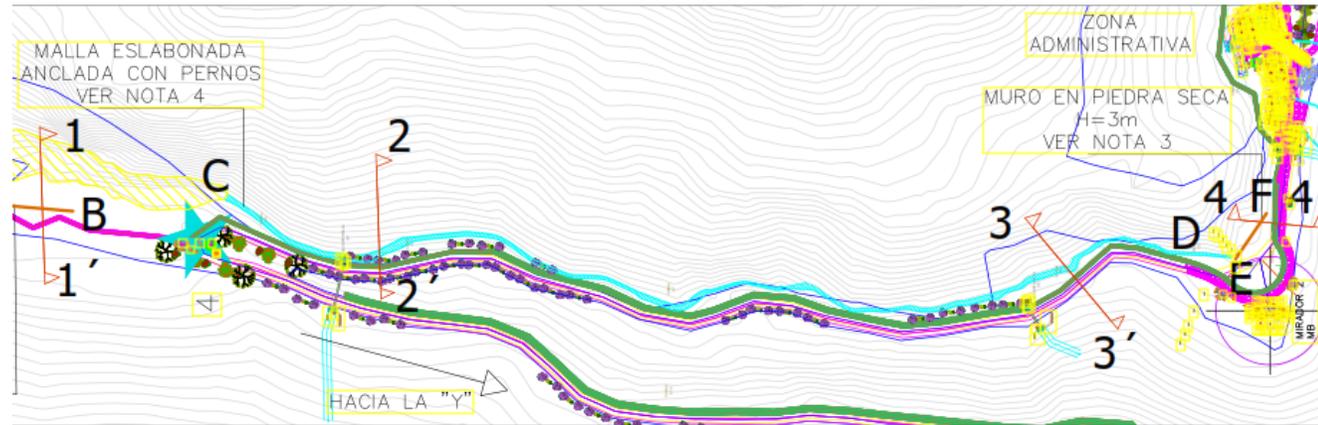
Obras de mitigación

Solución geotécnica, ante la magnitud y volumen, de los fenómenos que afectan la estabilidad dentro del área de interés.

Malla de acero

Barreras y muros de impacto

Barreras flexibles

Muros

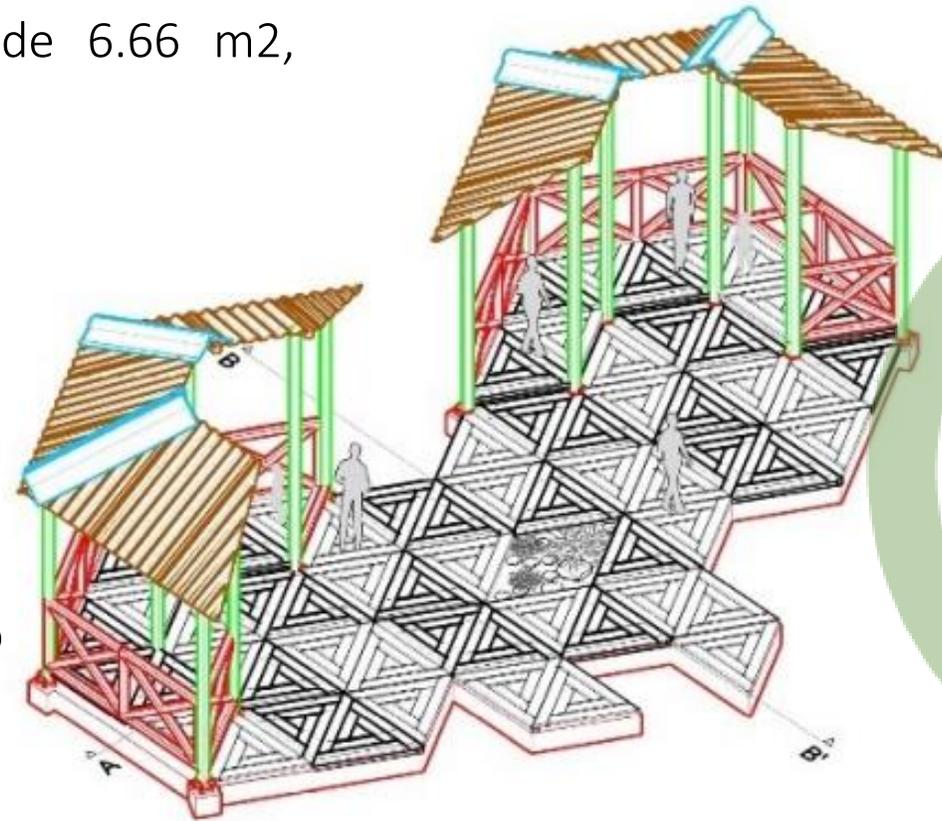
Miradores Tipo MB: Dos módulos cada uno de 6.66 m², diseñados con simetría axial – En espejo

Mirador 1 - Mirador de la cruz, junto al acceso a la antigua zona de canteras

Mirador 2 - Antes del ascenso y acceso al “ Sendero Zuque – Corinto”

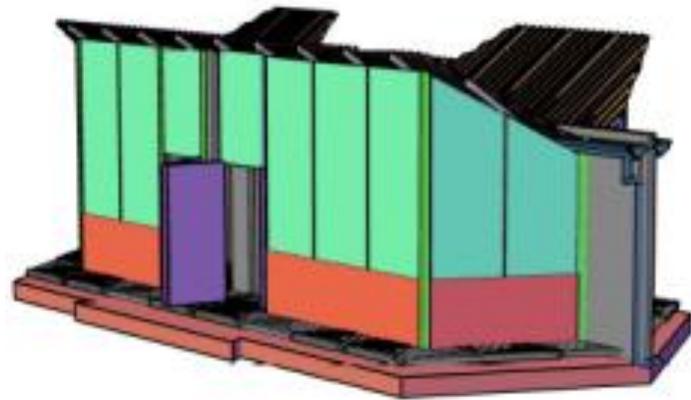
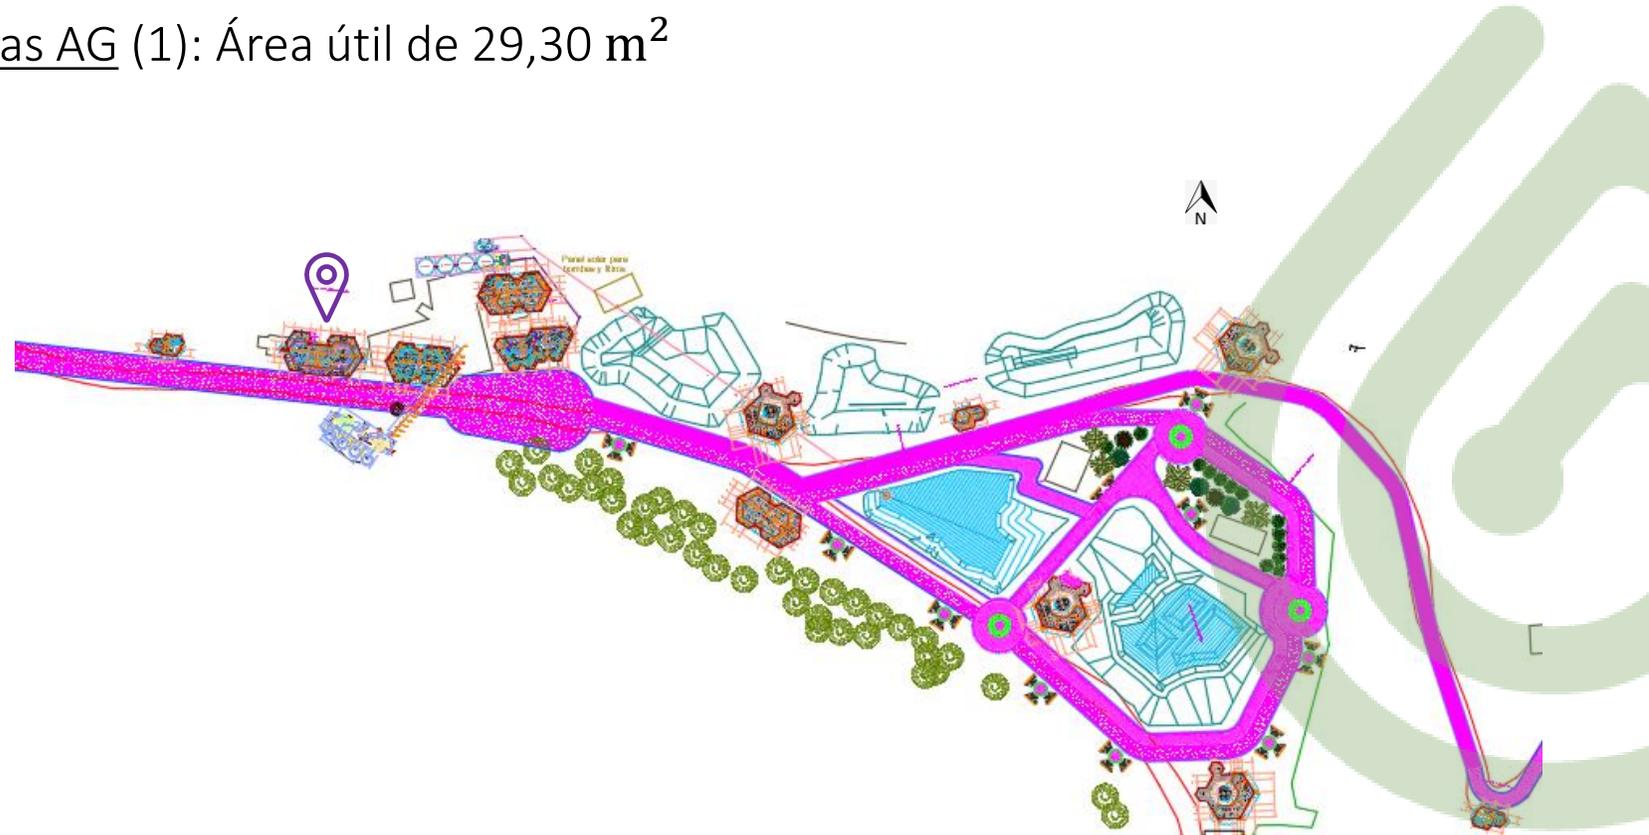
Ubicación AG

1. Módulo de Administración y Guías AG (1): Área útil de 29,30 m²

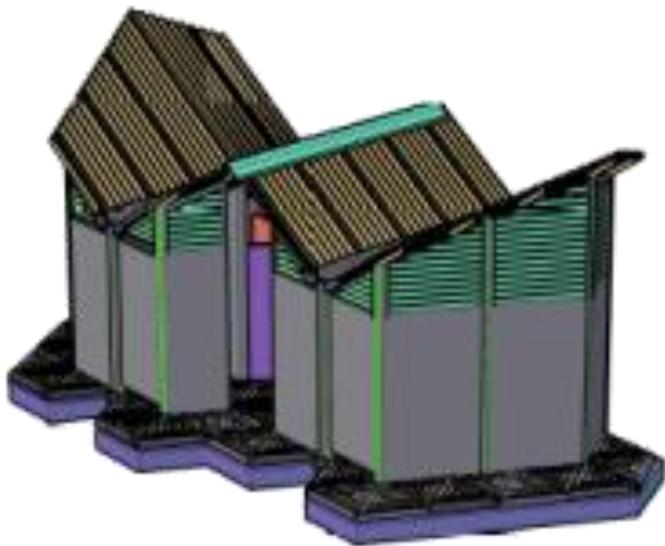
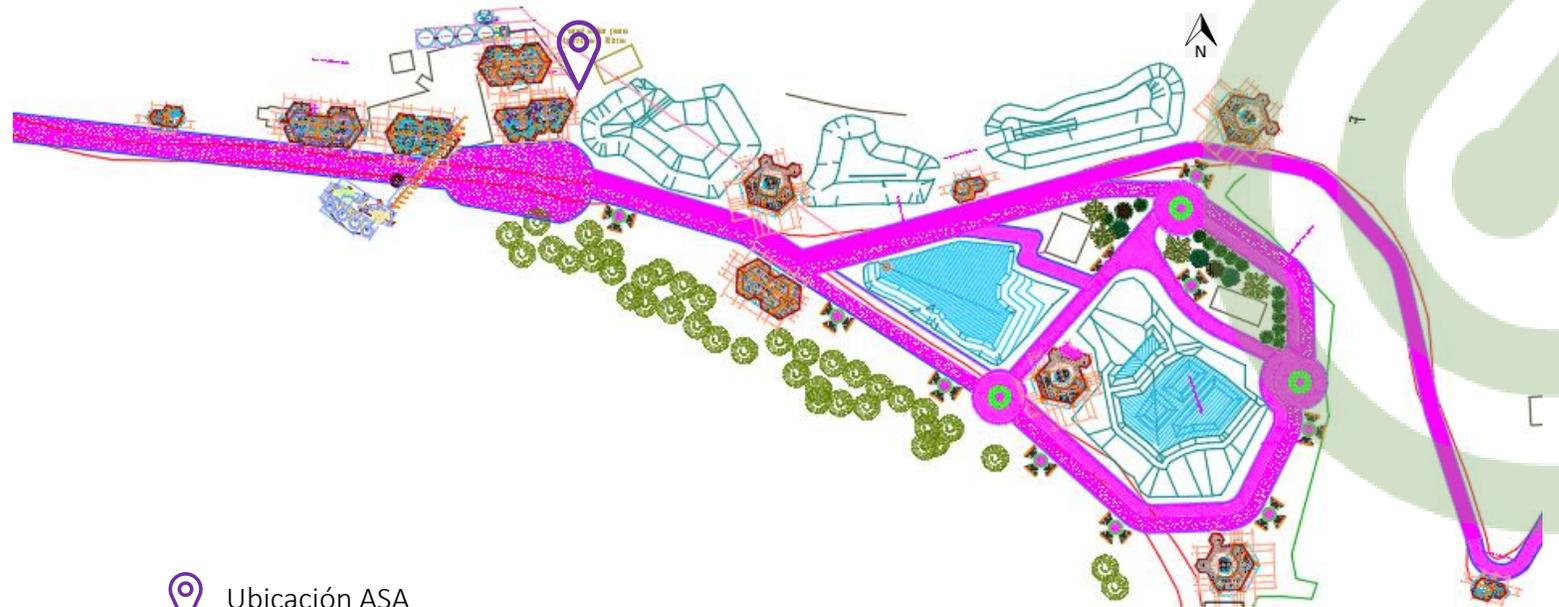
Ubicación ASA

2. Módulo de Área Sanitaria de Administración ASA (1):

Módulo de servicios sanitarios para 100 hombres/día: 3 inodoros, 2 orinales y 2 lavamanos. Área útil total: 14,9 m²

Módulo de servicios sanitarios para 100 mujeres/día: 4 inodoros 2 lavamanos. Área útil total: 14,9 m²

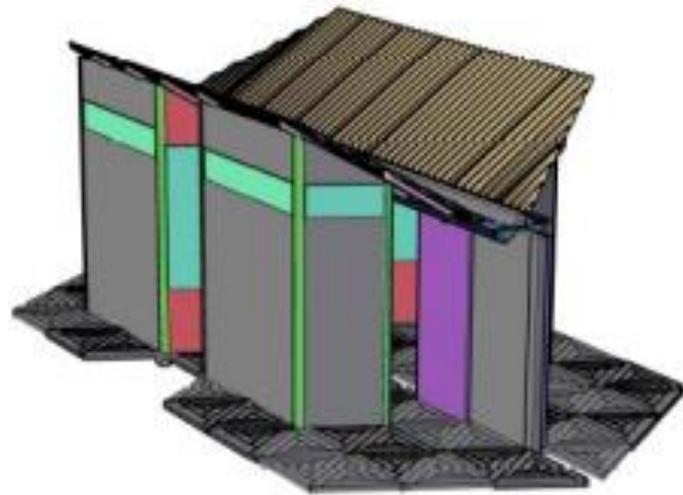
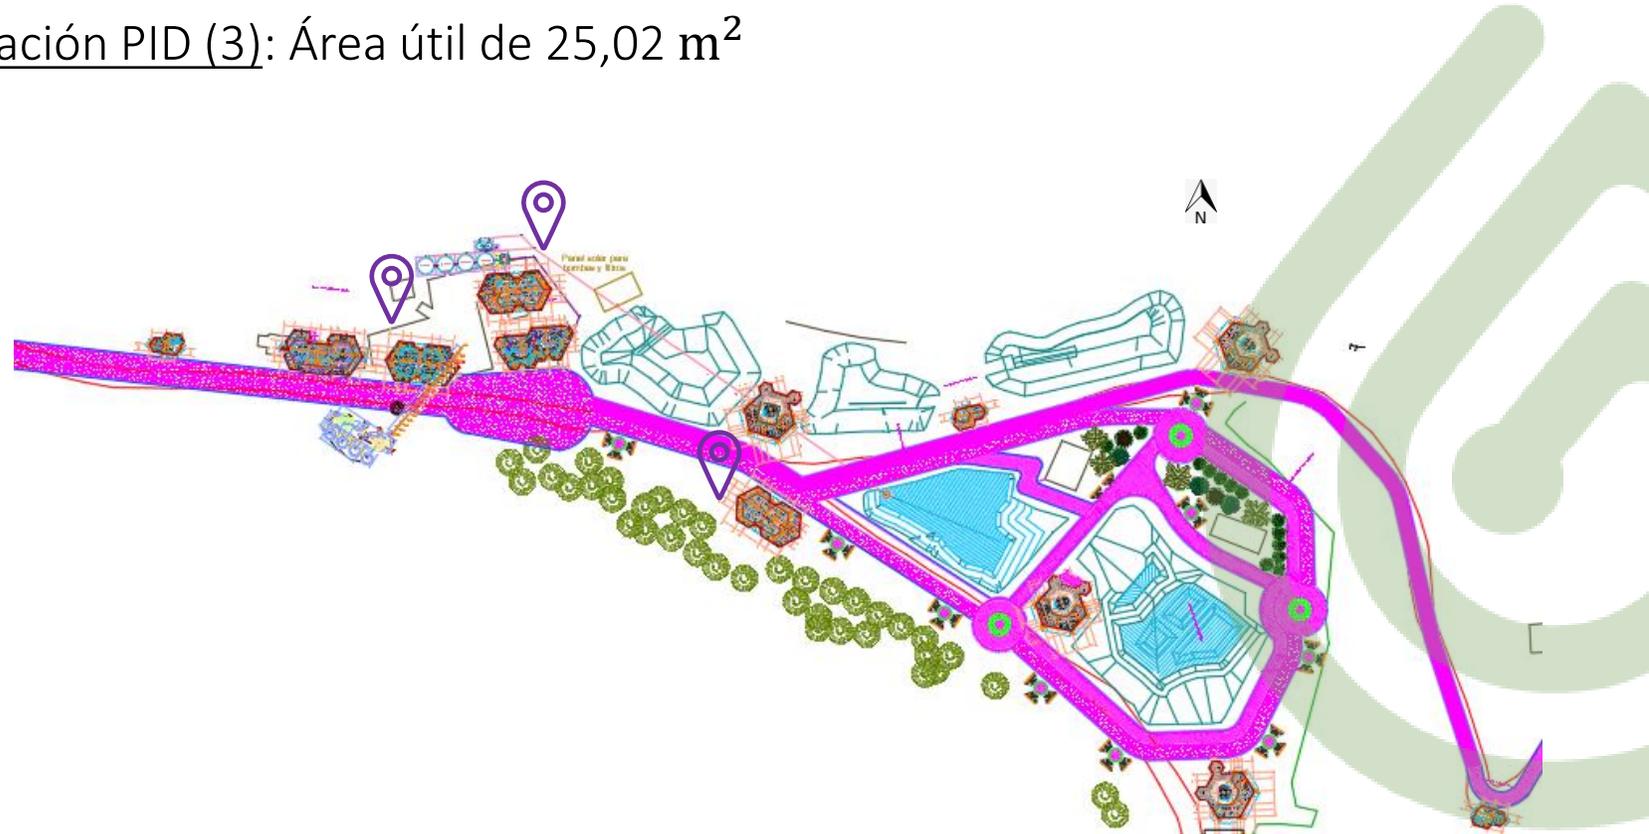
Ubicación PID

3. Módulo de Información y Divulgación PID (3): Área útil de 25,02 m²

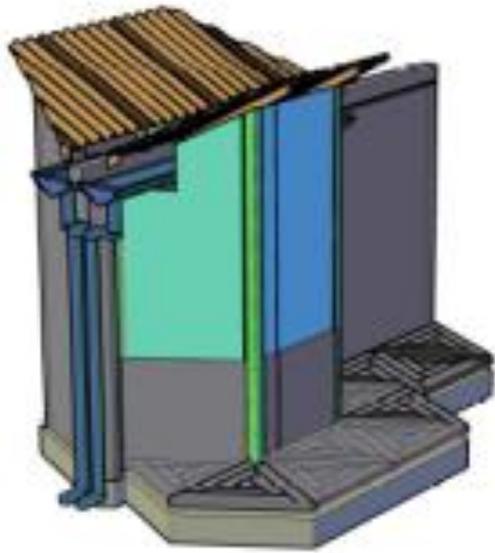
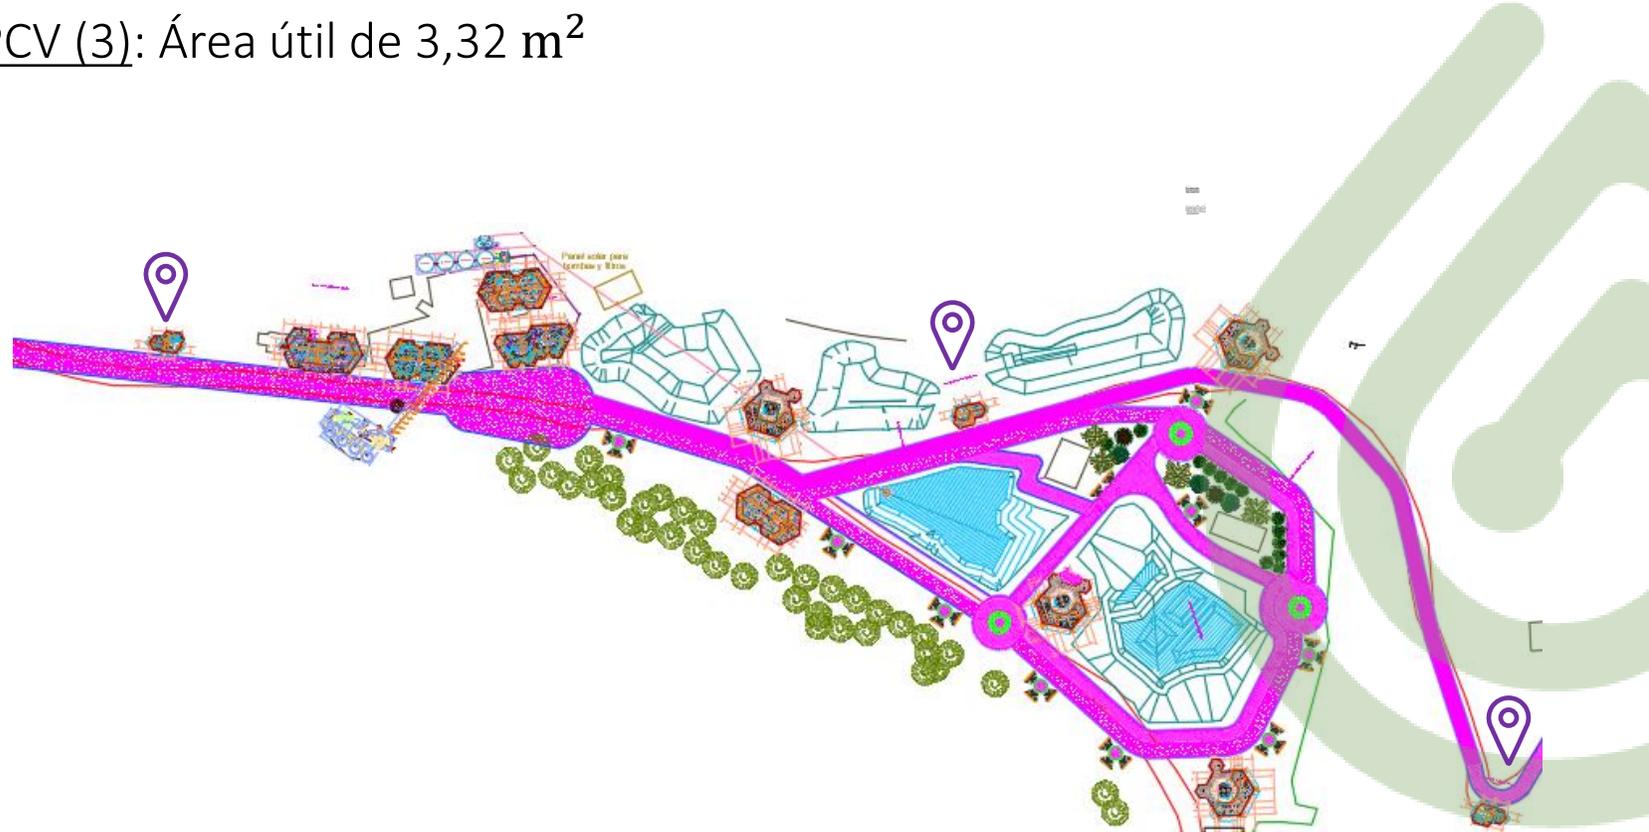
Ubicación PCV

4. Módulo de Control y Vigilancia PCV (3): Área útil de 3,32 m²

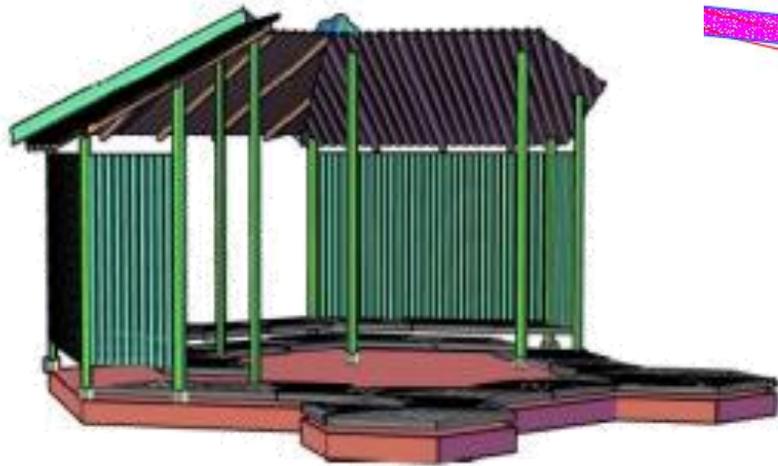
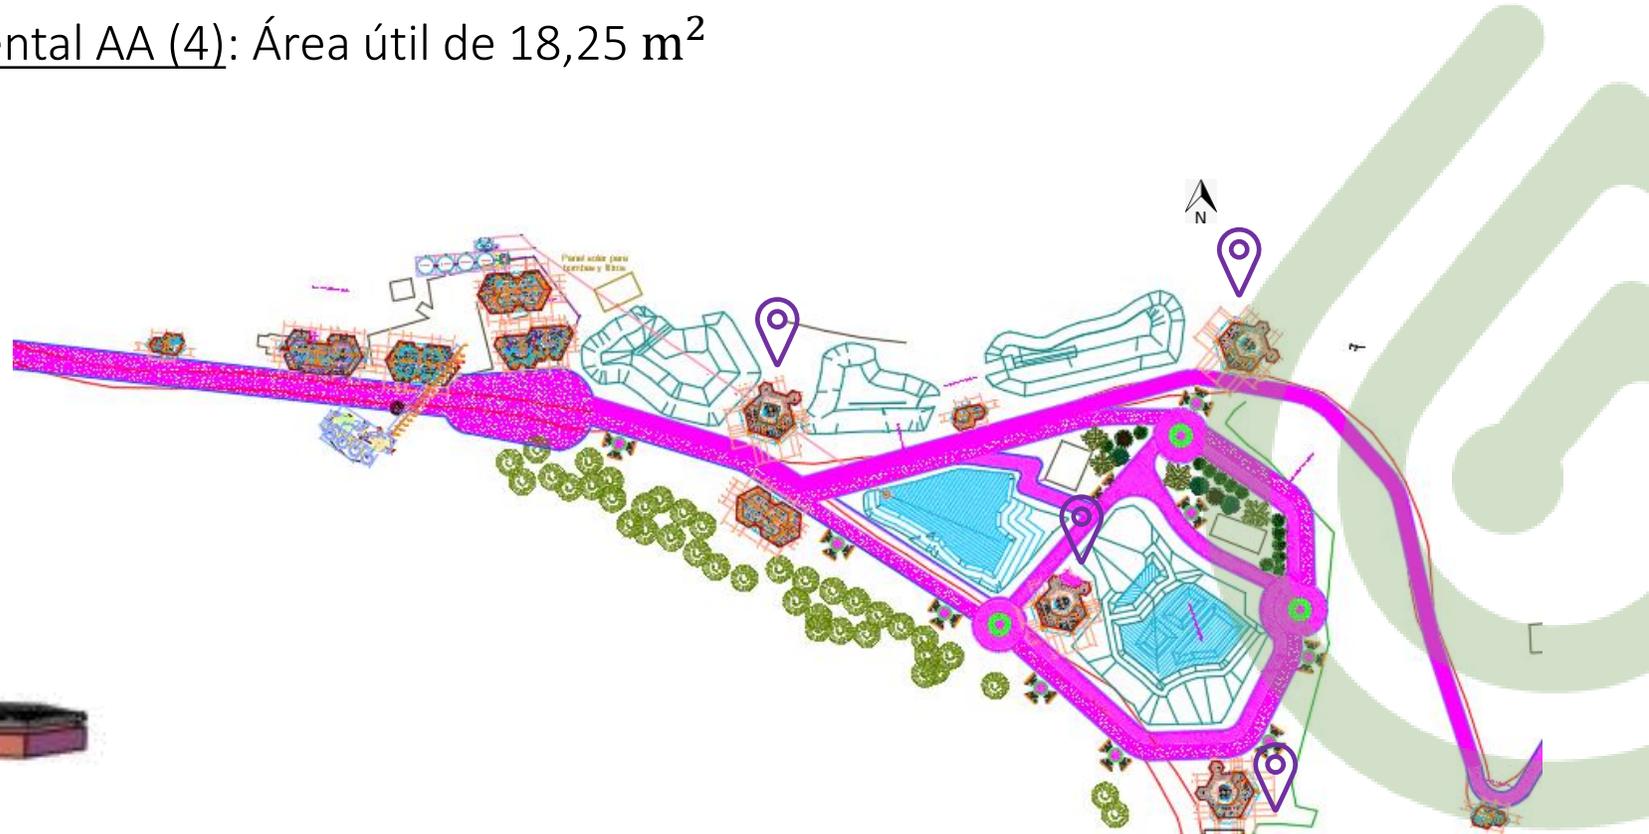
Ubicación AA

5. Módulo temático de Aula Ambiental AA (4): Área útil de 18,25 m²

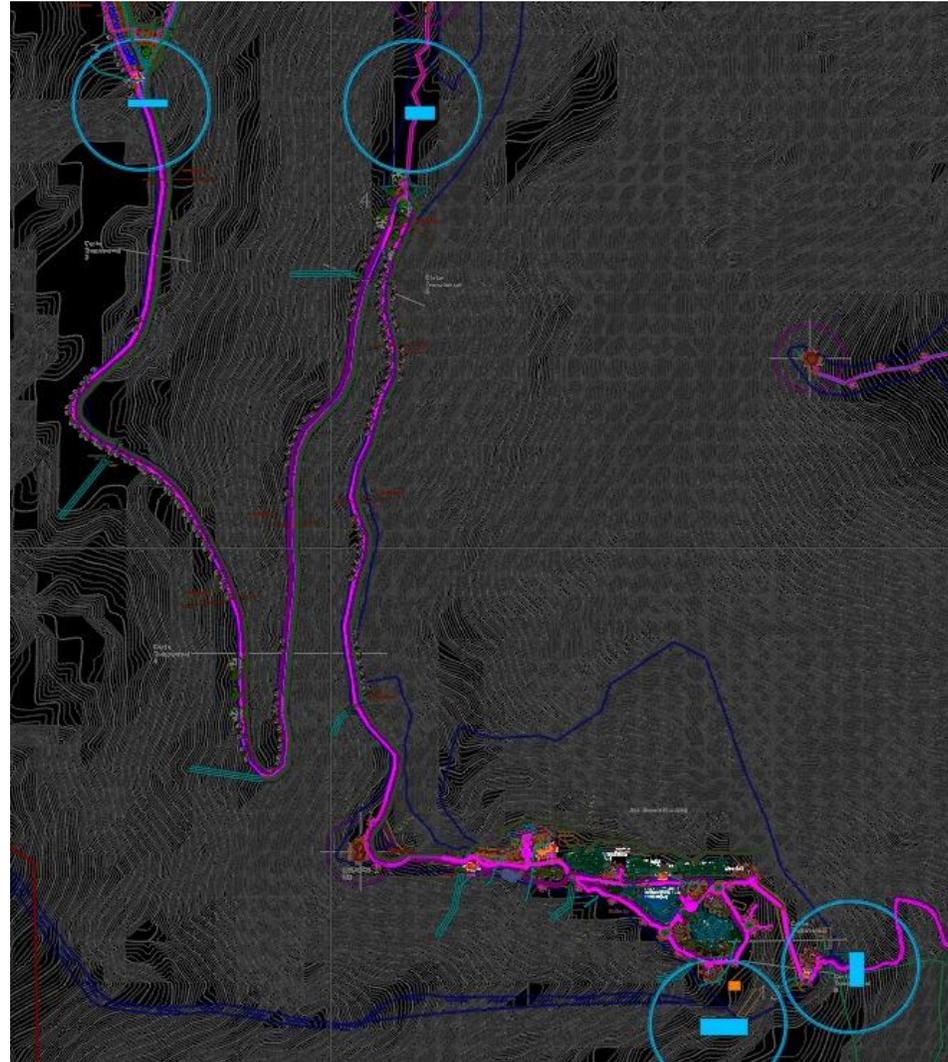
- Cerramiento a los accesos del parque
